## **RELAZIONE VALUTATIVA DELLO STATO DI CONSERVAZIONE DI TETTOIA IN CEMENTO AMIANTO**

Decreto Ministeriale 6/09/1994 "Normative e metodologie Tecniche relative  
alla cessazione dell'impiego dell'amianto"

**Localizzazione** : via Gramsci n° 142, Castel Maggiore (BO)  
identificativi catastali F 10 Mapp 264 Sub 14

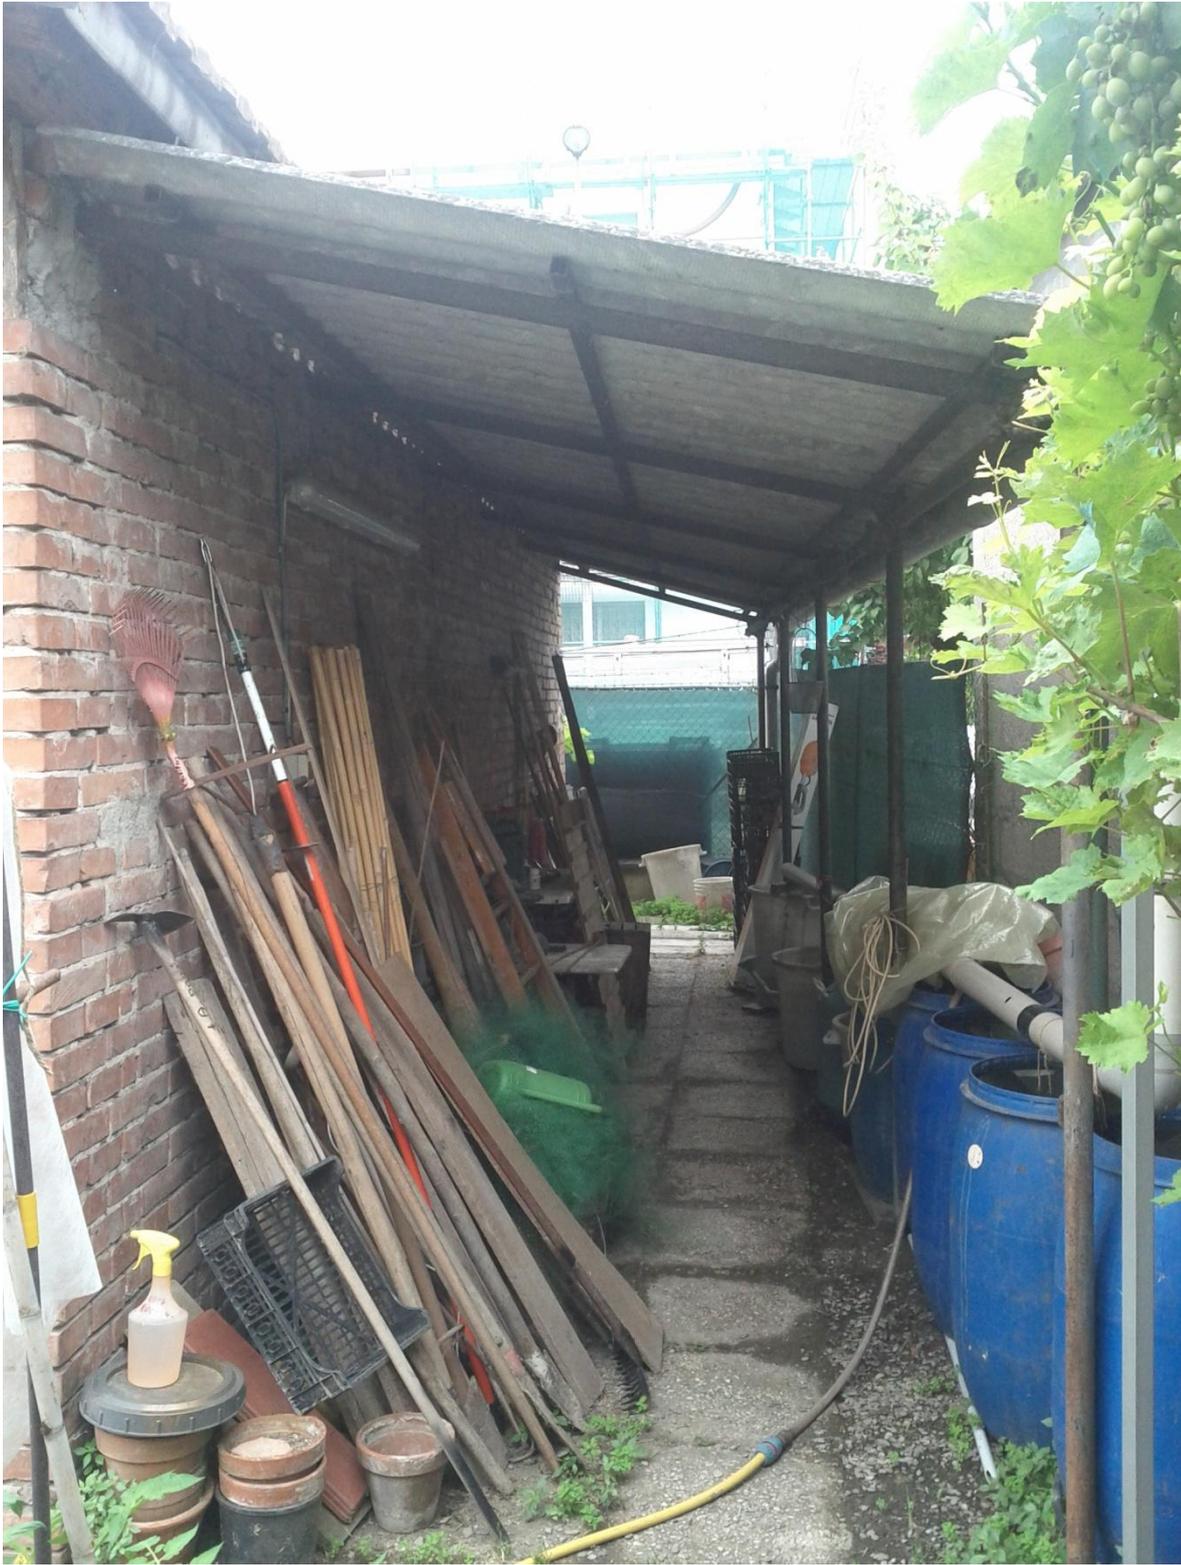
1. Illustrazione del lato verso il cortile interno

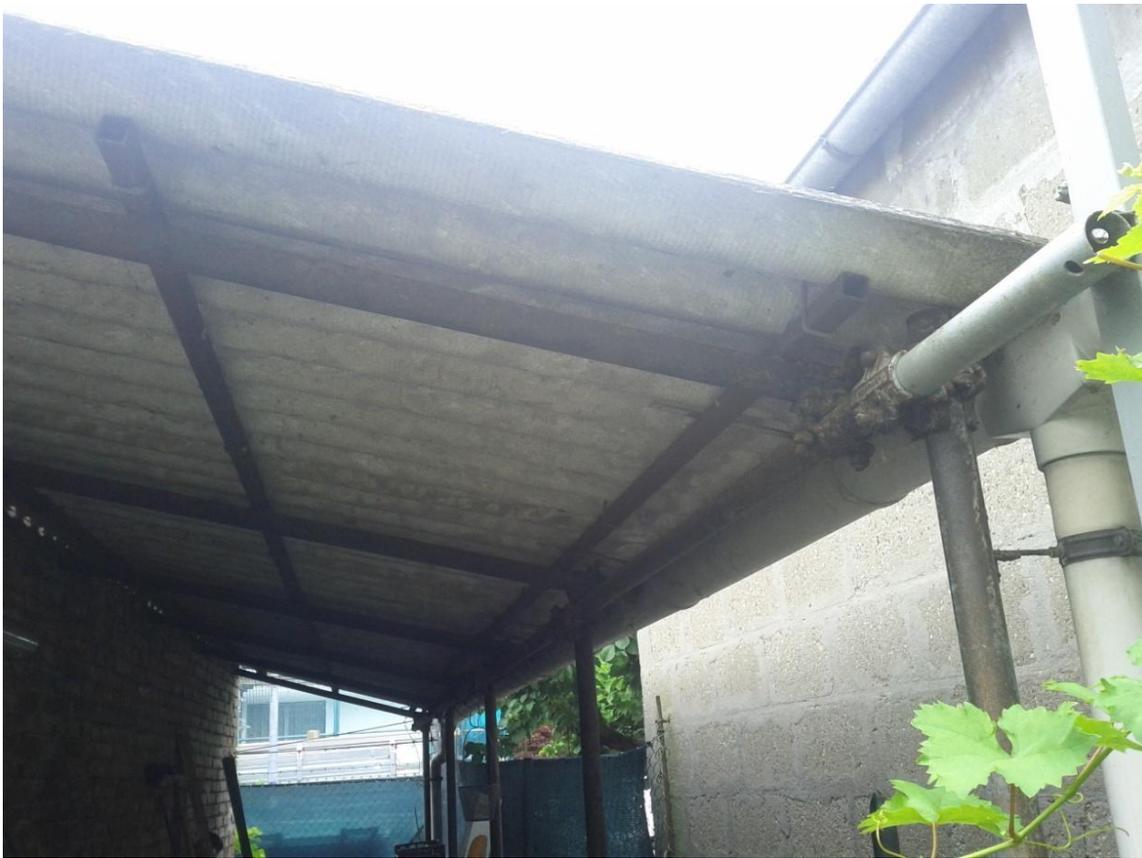
2. Particolare delle strutture di sostegno

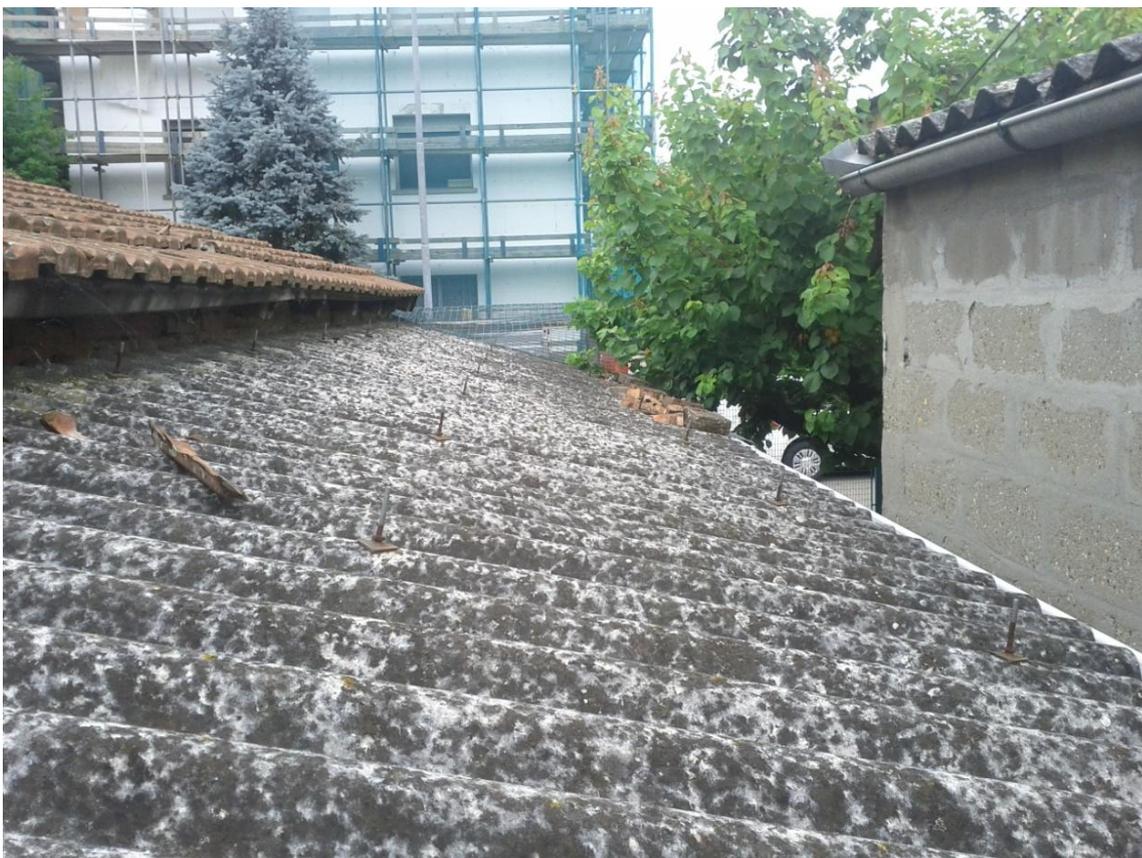
3. Illustrazione a livello delle onduline

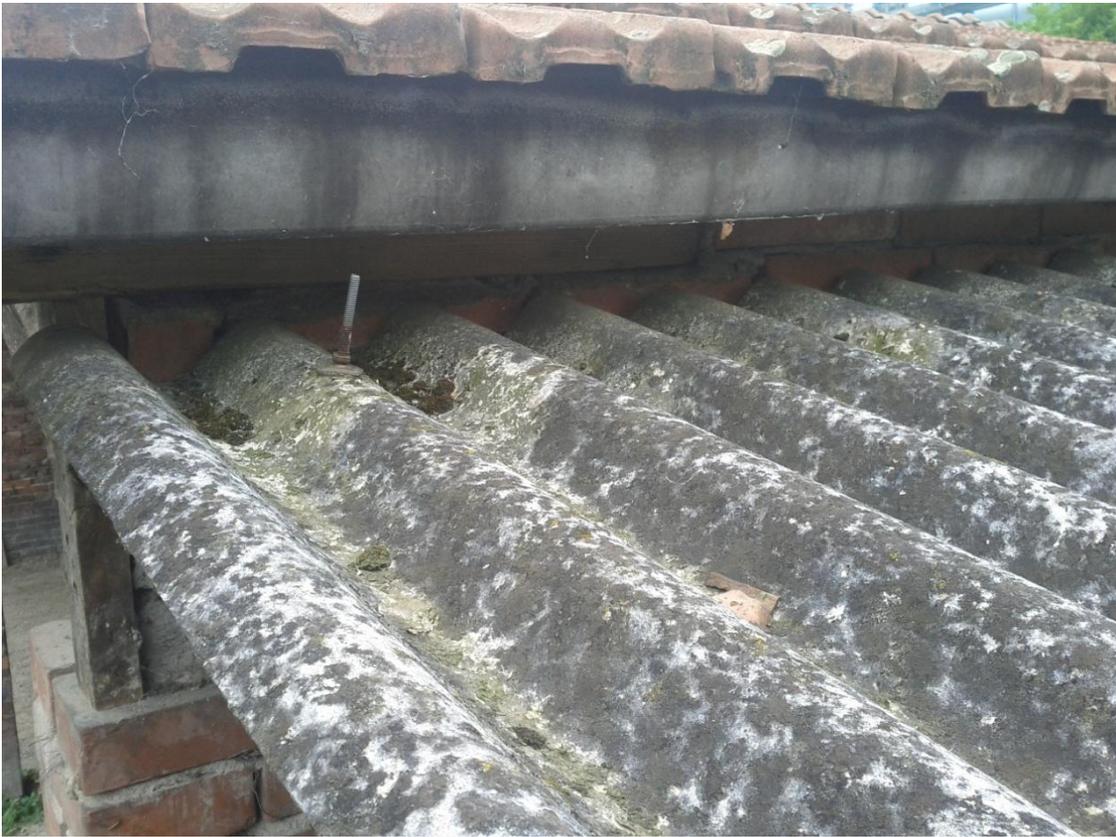
4. Particolare dell'appoggio al fabbricato accessorio

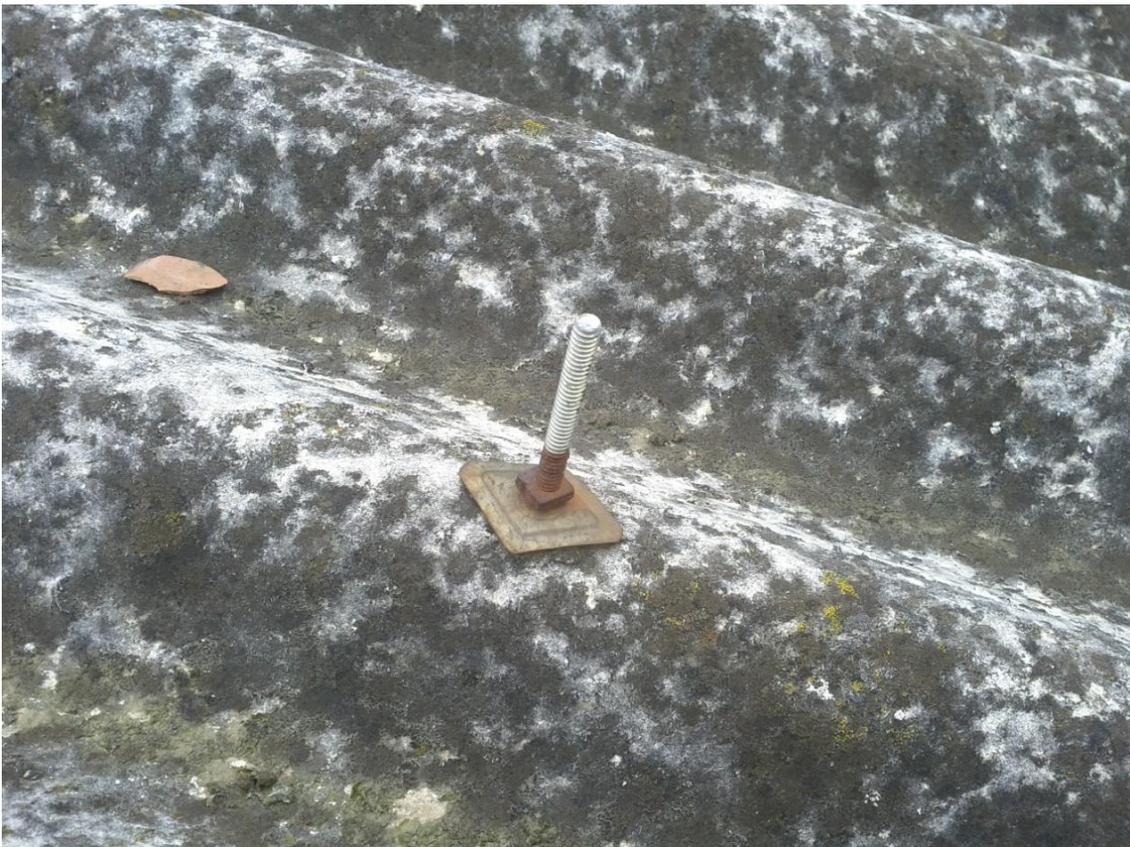
Le lastre ondulate si presentano compatte e senza fessurazioni o segnali di rottura ne distacco di fibre . Anche in corrispondenza dei fissaggi (viti bullonate) non vi sono tracce di lesioni .

5. Particolare del fissaggio e della superficie delle lastre

TUTTAVIA PER CONSERVARE LA COMPATTEZZA DELLE FIBRE SUPERFICIALI E L'INTEGRITA' DELLE ONDULINE CONTRO L'AZIONE DI AGENTI ATMOSFERICI CORROSIVI E ABRASIVI SI CONSIGLIA IL TRATTAMENTO INERTIZZANTE CON "PRIMER FISSATIVO" TIPO WATER BASE INDEX O CEMBLOK - VENBER O SIMILARI ESEGUITO CON DUE MANI DI PRODOTTI DI COLORE DIFFERENTE TALI DA SEGNALARE NEL TEMPO IL DEGRADO DELLA PROTEZIONE SUPERIORE ED INDICARE AL CONDUTTORE LA NECESSITA' DI NUOVO INTERVENTO PROTETTIVO .

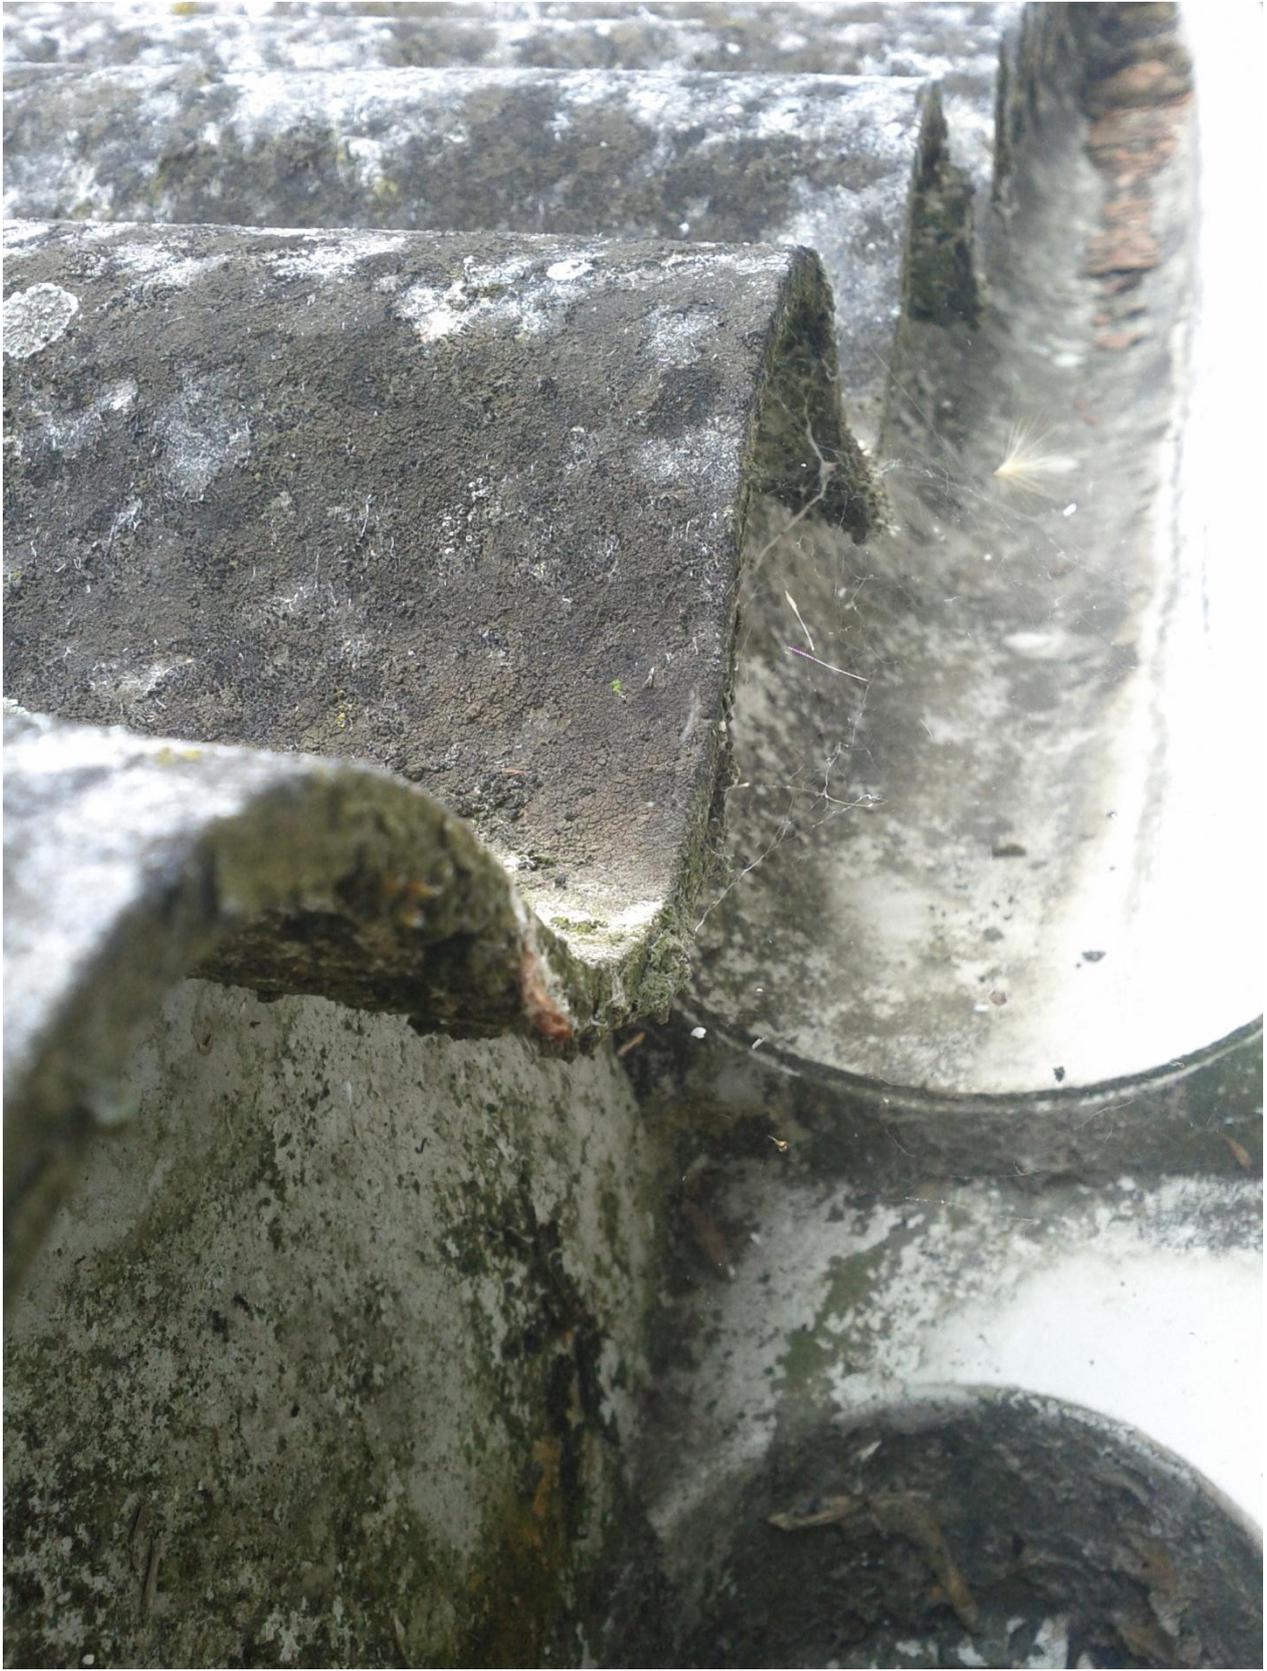
Appare un leggero accumulo di polveri dilavate dalla superficie delle onduline nella gronda di raccolte delle acque meteoriche .

6. Particolare della gronda di raccolta acque meteoriche

Le fibre rilasciate sono disperse dal vento e, in misura ancora maggiore sono trascinate dalle acque piovane, raccogliendosi nei canali di gronda o venendo disperse nell'ambiente dagli scarichi di acque piovane non canalizzate. **SI RILEVA UN LEGGERO ACCUMULO DI PULVISCOLO NELLA GRONDA**

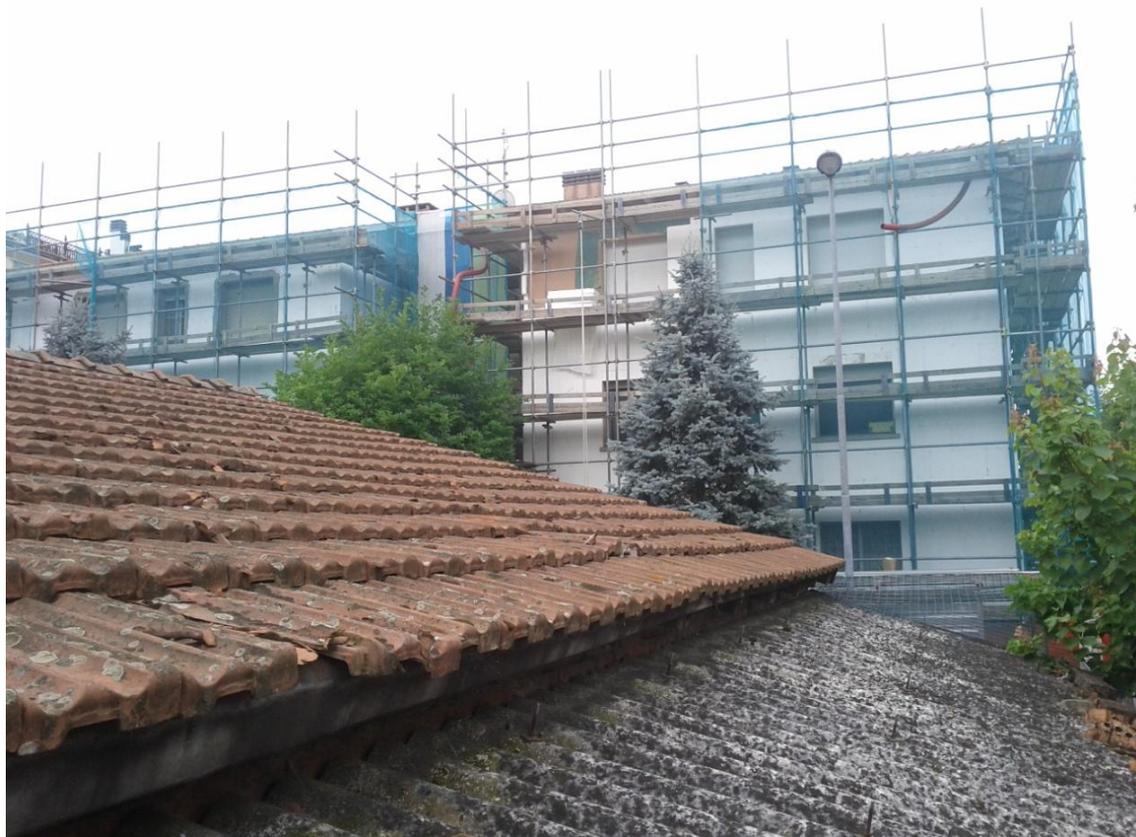
7. Illustrazione della falda adiacente e del contesto abitato limitrofo

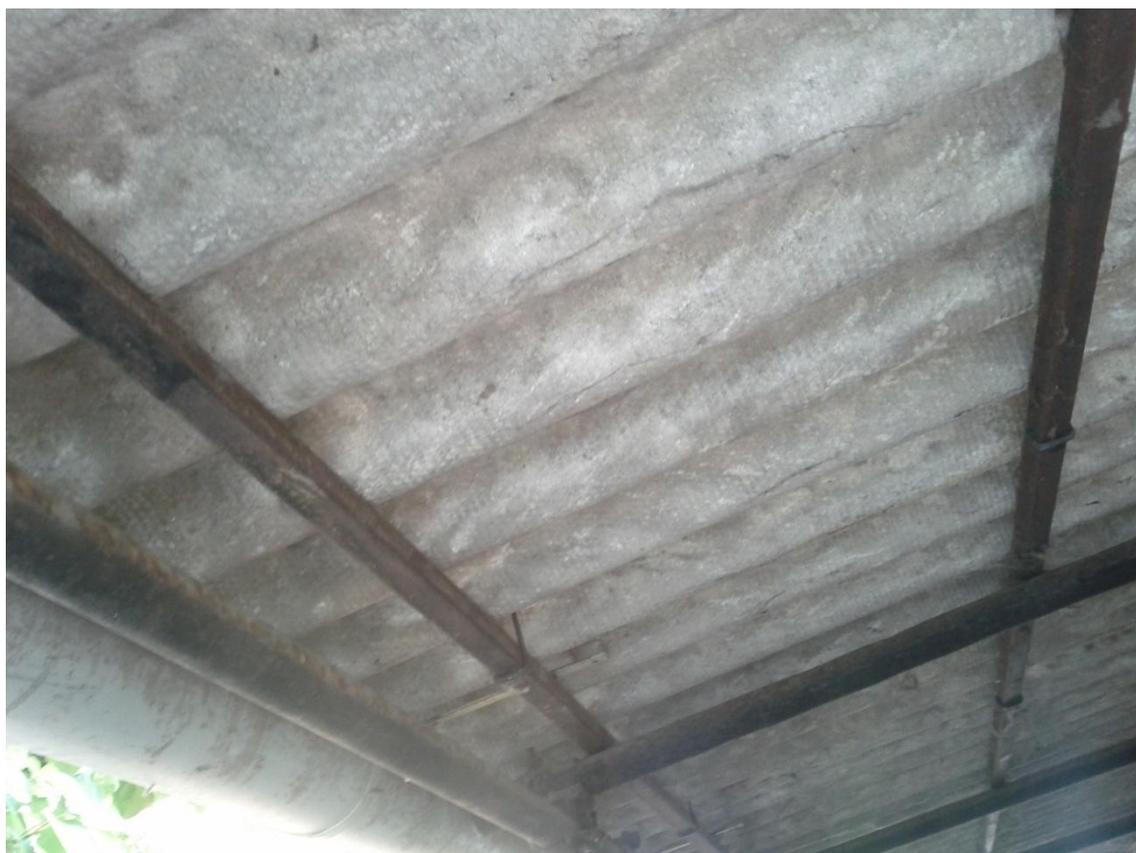
8. Illustrazione dello stato di conservazione lato inferiore delle onduline
